Análise de um Grampo Fraturado Durante uma Queda de Guia na Via dos Italianos, Face Oeste do Pão de Açúcar

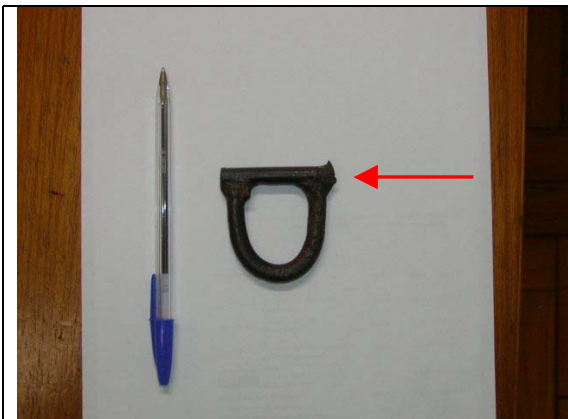
Foto 1- Olhal como recebido, parte do eixo ficou dentro da parede. A seta indica a posição da fratura.

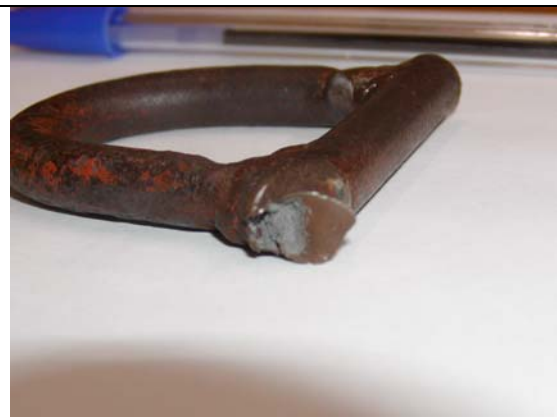
Foto 2- Vista da superfície de fratura do olhal

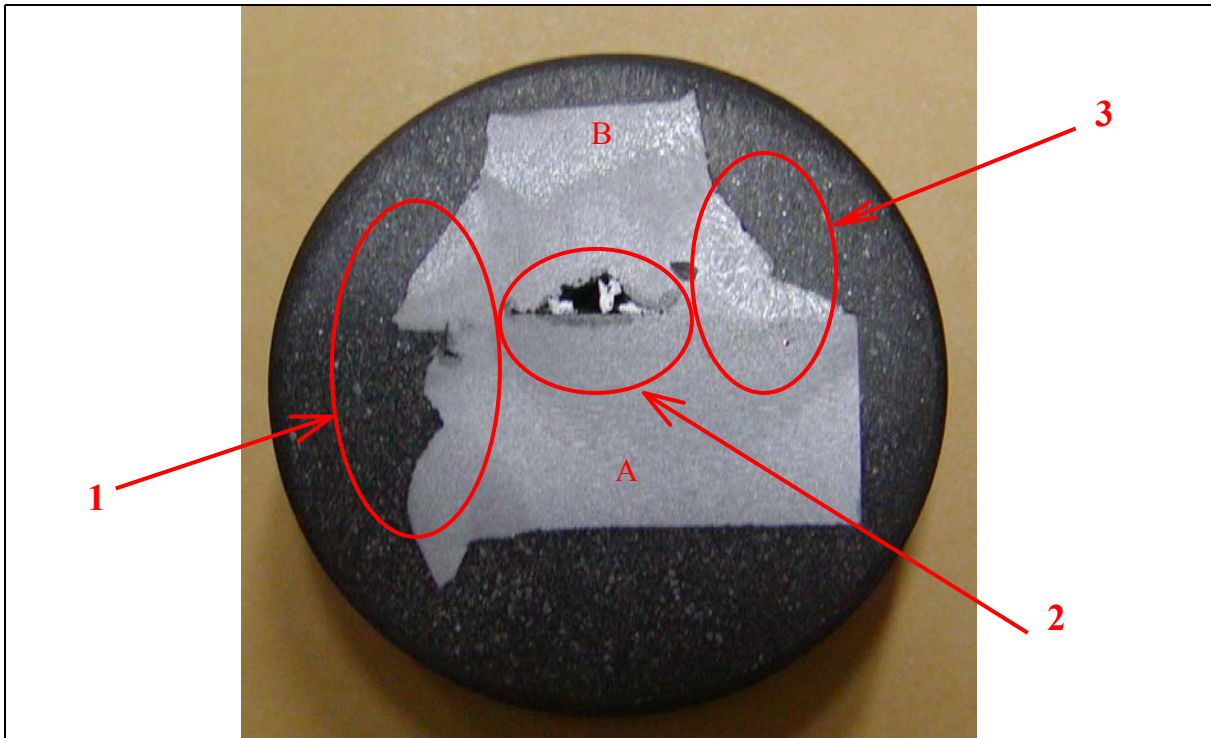
Foto 3- Vista geral da amostra preparada para a macrografia. Pode-se ver claramente o eixo (região A), o olhal (região B) e o cordão de solda. A região 1 é a região da fratura. As regiões 2 e 3 foram chamadas de “região do meio” e “outro lado”, respectivamente.

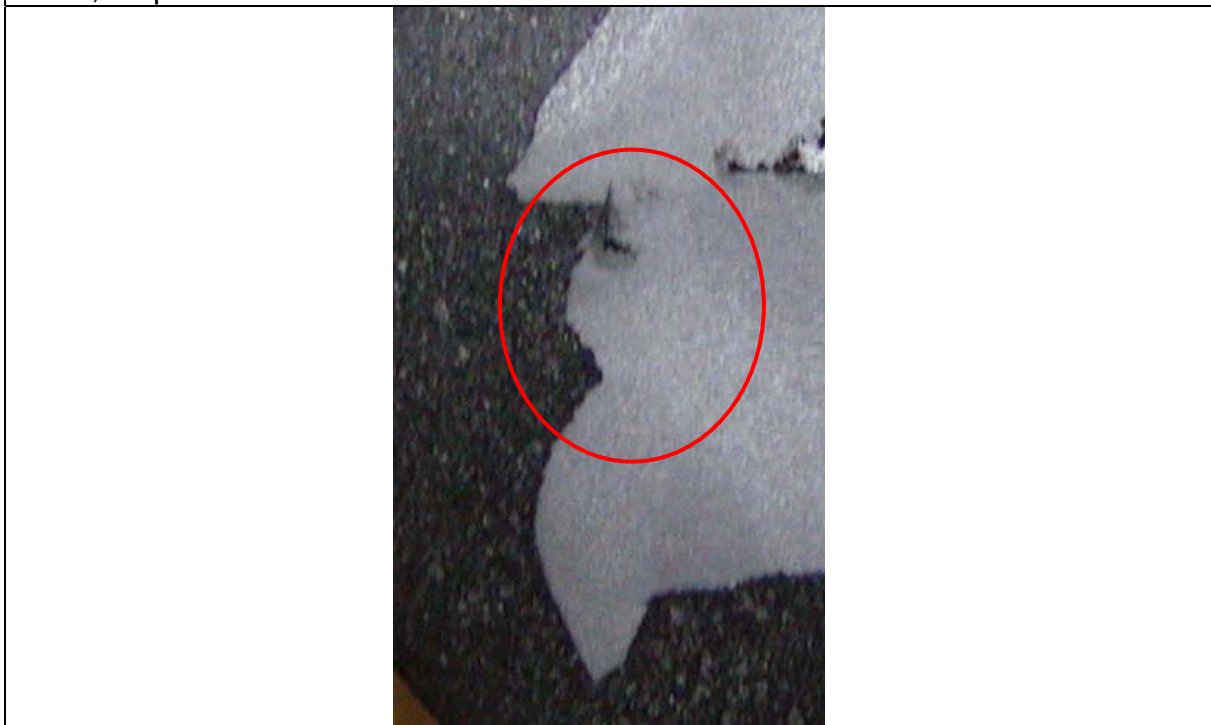
Foto 4- Detalhe da região da fratura (região 1). Notar a mancha escura no material dentro do círculo, que pode indicar a presença de uma inclusão nessa região. Deve-se ressaltar também a existência de um trinca na mancha em questão.

De posse desses resultados pode-se concluir que o grampo falhou por sobrecarga. Vale ainda enfatizar que a forma da falha NÃO foi a esperada, uma vez que numa condição normal o grampo sofreria uma flexão até apoiar na parede, mantendo mantendo sua funcionalidade momentânea (o grampo ficaria inutilizado, e deveria ser trocado, mas conseguiria interromper a queda do guia em questão). Na falha verificada, o grampo fraturou em duas partes, perdendo completamente sua funcionalidade como elemento de segurança. Pode-se afirmar que o grampo fraturou em decorrência de problemas no procedimento de soldagem do olhal. Estes problemas criaram condições para o início e propagação de trincas, diminuindo a ductilidade do material, levando à fratura em vez de fletir até apoiar na parede.

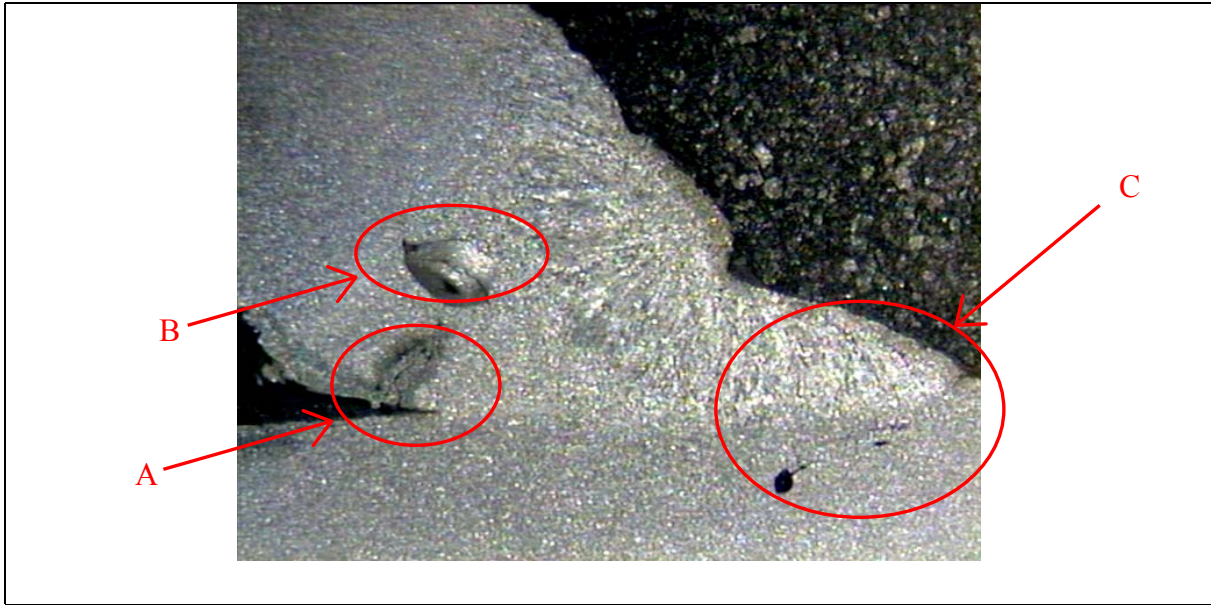
Foto 5- Região 3 (“outro lado”), pode-se ver claramente uma trinca (região A) e um vazio (região B) no cordão de solda (material depositado). Há também uma inclusão acompanhada de uma trinca aparentemente na interface ou na ZTA (região C)

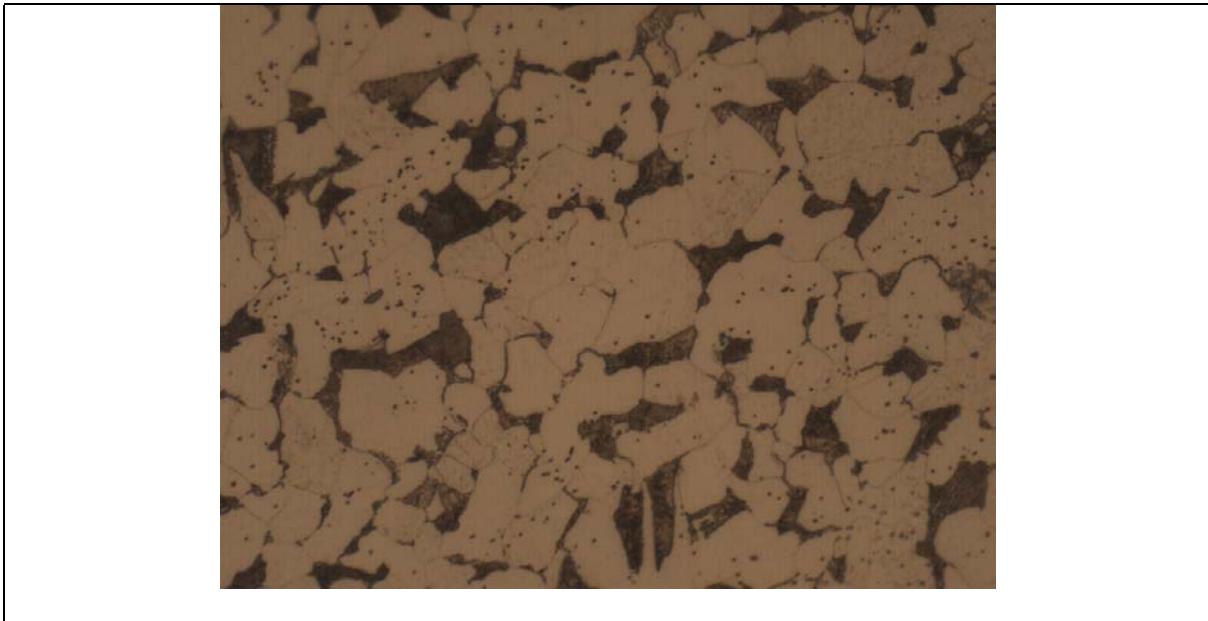
Figura 6- Microestrutura do metal base, 500x, ataque nital 2%. Conforme esperado, há uma microestrutra de ferrita-perlita, sem presença de carbonetos.

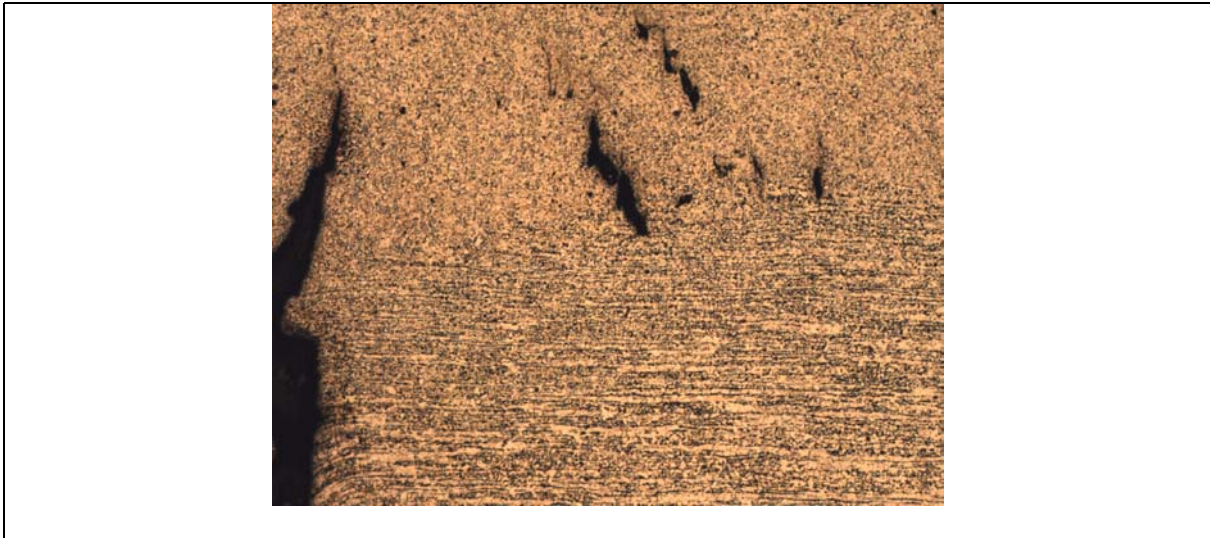
Figura 7- Região 1- Área da interface metal base/cordão de solda. 50x, Ataque nital 2%. Pode-se ver claramente a trinca principal e diversas trincas secundárias no material depositado.

As análises realizadas podem ser divididas em dois grupos principais: análises de material e análises de resistência. Nas análises de material se determinou que o material é um aço de baixo carbono, 1015 ou 1020, amplamente usado em estruturas. A microestrutura do material é a esperada para esta classe de aços. Também foi analisada a solda do olhal, onde se encontraram problemas como presença de vazios (Fotos 3 e 5), bem como inclusões (Foto 4) e trincas (Fotos 4, 5 e 7). Deve-se ressaltar a presença de uma trinca principal e diversas trincas secundárias (Foto 7) no material de adição, indicando que o procedimento de soldagem não foi adequado.
